P.R.G. – P.G.T.I.S. TERRES 2013
SCHEDA PER OGGETTO SINGOLO NEL NUCLEO

TERRES

60

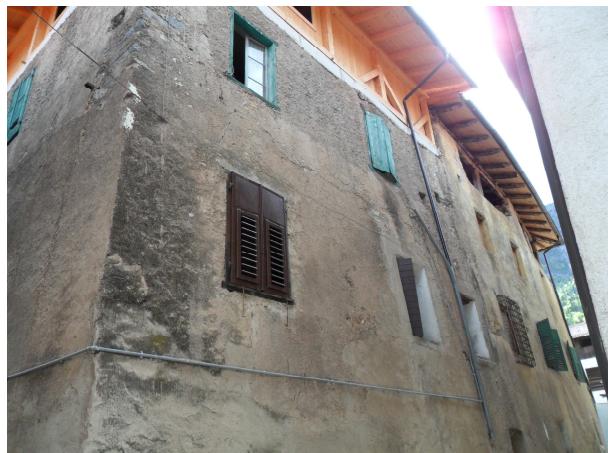
VISTA DA EST

NULLO	<input type="checkbox"/>
MEDIO	<input type="checkbox"/>
ELEVATO	<input checked="" type="checkbox"/>

Nell'ambito del progetto di recupero integrale dell'edificio è consentita la demolizione con ricostruzione con aumento volumetrico massimo del 15% della superfetazione a sud-est dell'edificio: il volume del manufatto demolito potrà essere ricollocato all'interno dello stesso prospetto, anche variandone leggermente il sedime, facendo riferimento a strutture prevalentemente in legno così come presenti nell'architettura tradizionale degli annessi rustico-agricoli, senza interferire con il muro di confine ad est. È inoltre consigliato mantenere alcuni stralci di intonaco originario, quale testimonianza di materiali e tecniche tradizionali.

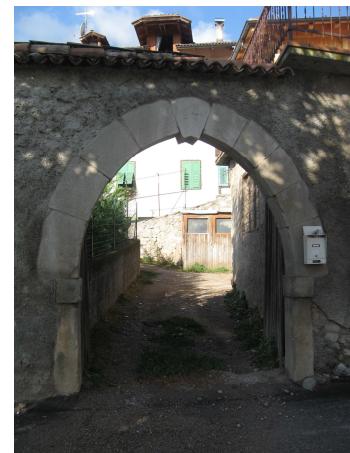
DETTAGLIO ACCESSO AD ARCO

Obbligo mantenimento del muro di confine con l'accesso ad arco a tutto sesto verso est e dei tamponamenti in legno con la possibilità di riproporli secondo le tipologie previste nell'abaco.
