P.R.G. – P.G.T.I.S. TERRES 2013
SCHEDA PER OGGETTO SINGOLO NEL NUCLEO

TERRES

8

TERRES – Via San Giorgio/Via Vecchia
CDV DELLA VALLE DI NON

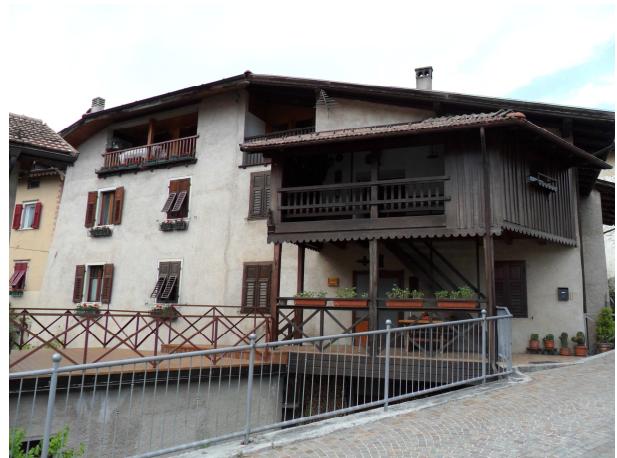
VISTA DA SUD

L'edificio è stato ampliato dopo il 1939 e completamente risanato negli anni '80.

NULLO	<input type="checkbox"/>
MEDIO	<input type="checkbox"/>
ELEVATO	<input checked="" type="checkbox"/>

L'intervento non potrà prevedere la demolizione e ricostruzione della porzione di edificio a sud-ovest, ovvero sarà necessario salvaguardare la muratura perimetrale con la possibilità di modificare la forma, la dimensione e la posizione dei fori che non presentano un contorno in pietra, su di essa presenti.

Obbligo mantenimento dei contorni in pietra di tutte le aperture (porte e finestre), del ballatoio e delle strutture in legno sul prospetto sud con la possibilità di riproporle secondo le tipologie previste nell'abaco. L'intervento sul corpo a nord-est dovrà prevedere il ripristino riferito a strutture prevalentemente in legno così come presenti nell'architettura tradizionale degli annessi rustico-agricoli.

Si evidenzia la presenza di un elemento costruttivo di rilievo (il portale in pietra), così come catalogato nella *Tavola 8*, per il quale sono obbligatori il mantenimento e il restauro.
