## Comune di Flavon

## **SCHEDA DI ANALISI - Edifici in centro storico**

NUMERO SCHEDA:	26	N. P.ED.:	59
COMPRESORIO:	C6 - VALLE DI NON	UNITA' URBANA N°	14
COMUNE AMMIN.TIVO:	FLAVON	DATA rilievo	settembre 2002
COMUNE CATASTALE:	FLAVON	CATEGORIA prevista	R3 - RISTRUTTURAZIONE
INDIRIZZO/LOCALITA':		CATEGORIE precedenti	D - D

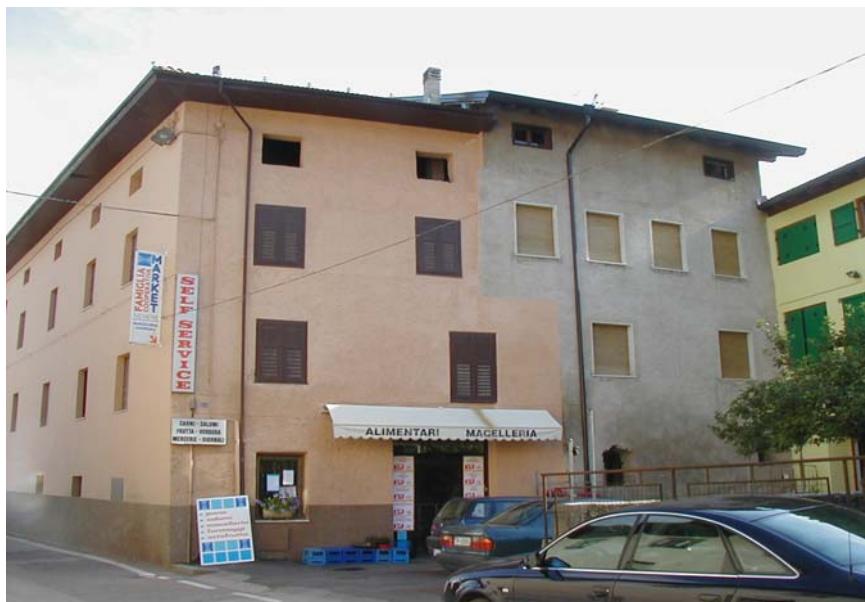
## IMMAGINE

ACCORGIMENTI PARTICOLARI da considerare in fase di progettazione		
1	Tipologia dell'edificio	Edificio in cortina che ha subito modifiche, ma che lascia
		intuire una tipologia semplice tradizionale.
2	Localizzazione dell'edificio	Si trova nel mezzo di una cortina edilizia abbastanza conspicua.
3	Modifiche volumetriche avvenute	Ha subito un intervento che non è interventato sulla volumetria
		salvo che per la realizzazione di un garage sul lato sud. L'edificio è
		stato però sostanzialmente modernizzato nei fori e nei materiali.
4	Rapporti con la cortina edilizia	Ne fa parte senza farsi troppo notare.
5	Rapporti con il blocco edificato	
6	Rapporti con lo spazio privato	E' dotato di un piccolo cortiletto sul lato sud.
7	Rapporti con lo spazio pubblico	
8	Particolare ruolo dell'edificio	
9	Elementi di pregio da valorizzare	
10	Anditi e spazi privati	
11	Altro:	La modernizzazione dell'edificio ormai è un dato di fatto: si tenti

comunque un riallineamento stilistico almeno formale.
