# **P.R.G. – P.G.T.I.S. TERRES 2013**

*SCHEDE PER OGGETTO SINGOLO NEL NUCLEO*

TERRES

**70**

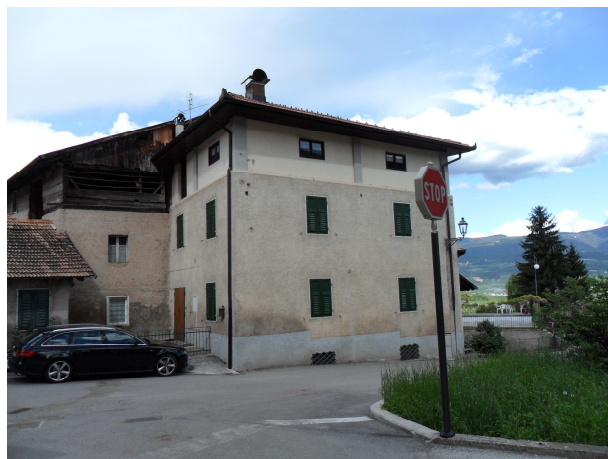
### **VISTA DA SUD**

Edificio parzialmente ristrutturato negli anni '80.

| MEDIO | <input checked="" type="checkbox"/> |

**R2**
**RISANAMENTO CONSERVATIVO**

Nell'ambito del progetto di recupero integrale dell'edificio il sottotetto che risulta essere alquanto manomesso potrà essere riqualificato reintroducendo la parte lignea nella quale si potranno collocare degli infissi in vetro, facendo riferimento agli elementi tipologici in legno esemplificati nell'abaco; la facciata ovest potrà essere riqualificata attraverso il posizionamento di poggiori, facendo riferimento agli elementi tipologici in legno esemplificati nell'abaco.
