P.R.G. – P.G.T.I.S. TERRES 2013

SCHEDE PER OGGETTO SINGOLO NEL NUCLEO

TERRES – Via Borghetto/Via alla Croce
CDV DELLA VALLE DI NON

73

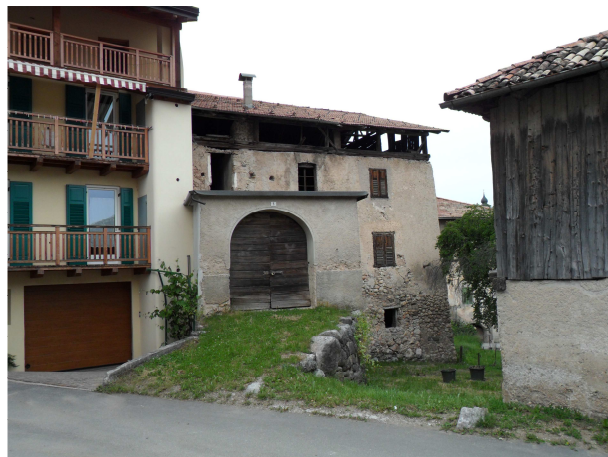
VISTA DA SUD

Nell'ambito del progetto di recupero integrale dell'edificio l'elemento d'accesso a sud che risulta essere alquanto manomesso potrà essere riqualificato reintroducendo la parte lignea nella porzione superiore dove si potranno collocare degli infissi in vetro, facendo riferimento agli elementi tipologici in legno esemplificati nell'abaco. È inoltre consigliato mantenere alcuni stralci di intonaco originario, quale testimonianza di materiali e tecniche tradizionali.

Obbligo mantenimento dei contorni in pietra di tutte le aperture (porte e finestre) e dei tamponamenti in legno con la possibilità di riproporli secondo le tipologie previste nell'abaco.

Si evidenzia la presenza di due elementi costruttivi di rilievo (il rivestimento in legno con orditura portante e il portale in pietra), così come catalogati nella *Tavola 8*, per i quali sono obbligatori il mantenimento e il restauro quanto meno per la struttura portante.
