**P.R.G. – P.G.T.I.S. TERRES 2013**

*SCHEDE PER OGGETTO SINGOLO NEL NUCLEO*

TERRES – Via Trento  
CDV DELLA VALLE DI NON

**58**

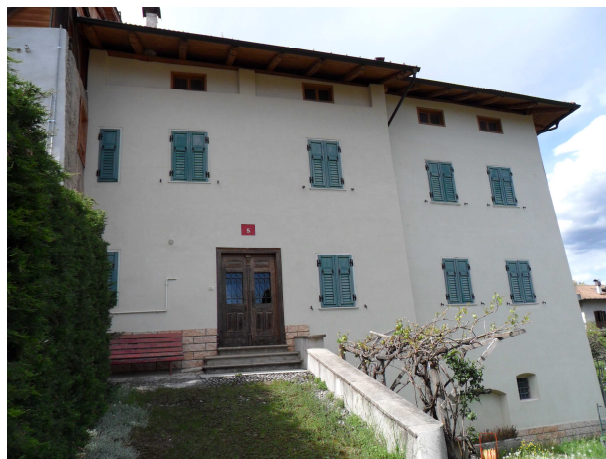
**VISTA DA SUD**

Obbligo mantenimento degli scalini in pietra sul prospetto sud.

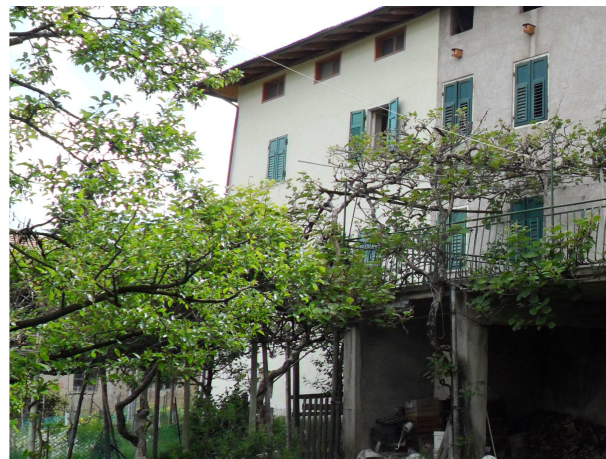
**VISTA DA EST**

Nell'ambito del progetto di recupero integrale dell'edificio il sottotetto potrà essere riqualificato reintroducendo la parte lignea nella quale si potranno collocare degli infissi in vetro, facendo riferimento agli elementi tipologici in legno esemplificati nell'abaco; la facciata est potrà essere riqualificata attraverso il posizionamento di poggiori, facendo riferimento agli elementi tipologici in legno esemplificati nell'abaco.
