P.R.G. – P.G.T.I.S. TERRES 2013

SCHEDE PER OGGETTO SINGOLO NEL NUCLEO

TERRES – Via Trento
CDV DELLA VALLE DI NON

58

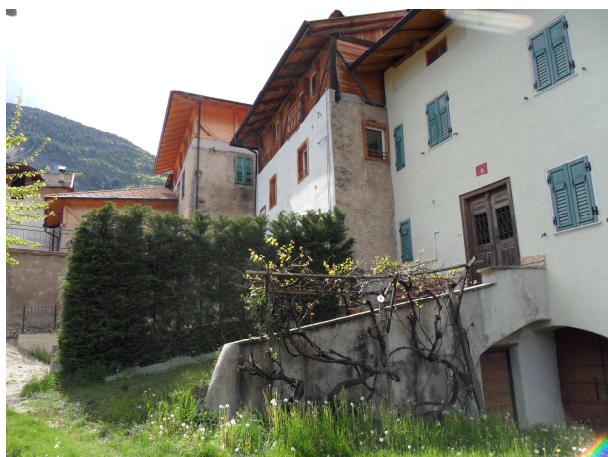
DETTAGLIO INGRESSO

Si evidenzia la presenza di un elemento costruttivo di rilievo (il portale in legno), così come catalogato nella *Tavola 8*, per il quale sono obbligatori il mantenimento e il restauro.

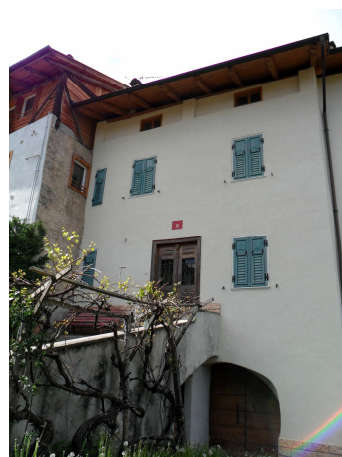
VISTA DA SUD

Obbligo mantenimento degli scalini in pietra sul prospetto sud.
