P.R.G. – P.G.T.I.S. TERRES 2013

SCHEDE PER OGGETTO SINGOLO NEL NUCLEO

TERRES – Via alla Croce/Via Borghetto
CDV DELLA VALLE DI NON

78

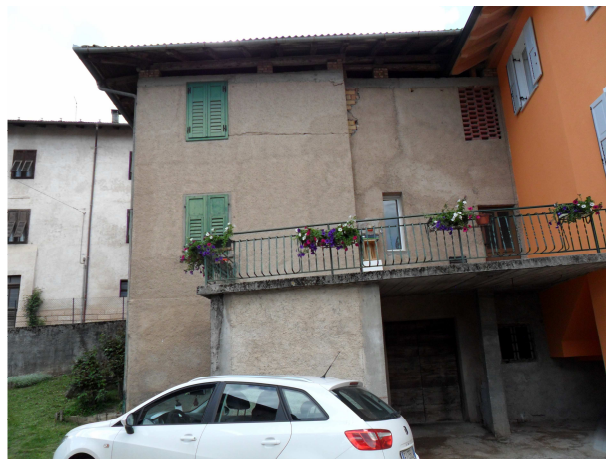
VISTA DA EST

Edificio in parte ampliato dopo il 1939.

Nell'ambito del progetto di recupero integrale dell'edificio la facciata est che risulta essere alquanto manomessa potrà essere riqualificata modificando l'assetto attuale dei fori al fine di ripristinare l'ordine e l'allineamento originario delle aperture, anche attraverso il posizionamento di poggiali in sostituzione della terrazza in calcestruzzo esistente, facendo riferimento agli elementi tipologici in legno esemplificati nell'abaco. È inoltre consigliato mantenere alcuni stralci di intonaco originario, quale testimonianza di materiali e tecniche tradizionali.
