P.R.G. – P.G.T.I.S. TERRES 2013

SCHEDE PER OGGETTO SINGOLO NEL NUCLEO

TERRES

TERRES – Via Ranga
CDV DELLA VALLE DI NON

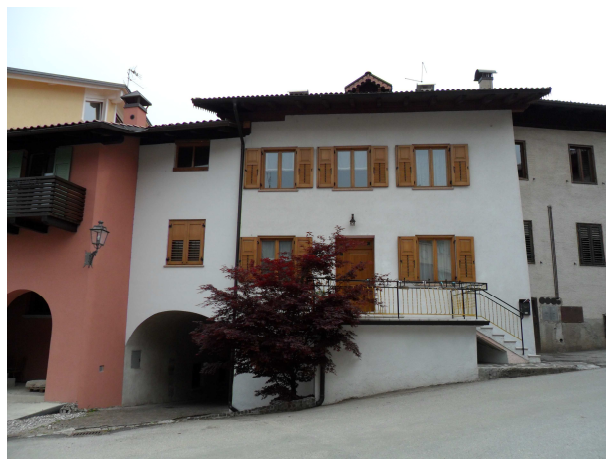
VISTA DA NORD-OVEST

Edificio completamente ristrutturato negli anni '90.

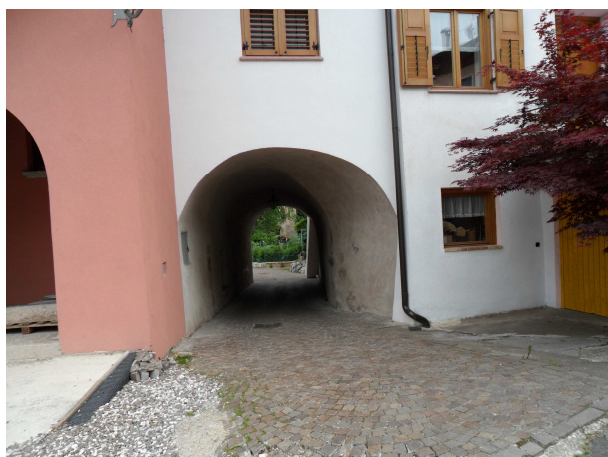
DOCUMENTAZIONE FOTOGRAFICA AGGIUNTIVA
DETTAGLIO PASSAGGIO A VOLTA A BOTTE

Si evidenzia la presenza di un elemento costruttivo di rilievo (il passaggio con volta a botte), così come catalogato nella *Tavola 8*, per il quale sono obbligatori il mantenimento e il restauro.
