# **P.R.G. – P.G.T.I.S. TERRES 2013**

*SCHEDE PER OGGETTO SINGOLO NEL NUCLEO*

TERRES – Via San Giorgio/Via Vecchia  
CDV DELLA VALLE DI NON

<b>C.A.</b>	TERRES	<b>p.ed.</b>	.7 - .5/1
<b>C.C.</b>	TERRES	<b>p.f.</b>	-

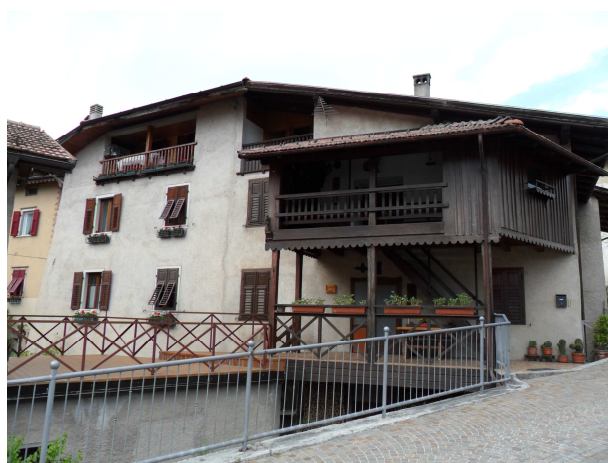
### **VISTA DA SUD**

L'edificio è stato ampliato dopo il 1939 e completamente risanato negli anni '80.

NULLO	<input type="checkbox"/>
MEDIO	<input checked="" type="checkbox"/>
ELEVATO	<input type="checkbox"/>

L'intervento non potrà prevedere la demolizione e ricostruzione della porzione di edificio a sud-ovest, ovvero sarà necessario salvaguardare la muratura perimetrale con la possibilità di modificare la forma, la dimensione e la posizione dei fori che non presentano un contorno in pietra, su di essa presenti.

Obbligo mantenimento dei contorni in pietra di tutte le aperture (porte e finestre), del ballatoio e delle strutture in legno sul prospetto sud con la possibilità di riproporle secondo le tipologie previste nell'abaco. L'intervento sul corpo a nord-est dovrà prevedere il ripristino riferito a strutture prevalentemente in legno così come presenti nell'architettura tradizionale degli annessi rustico-agricoli.

Si evidenzia la presenza di un elemento costruttivo di rilievo (il portale in pietra), così come catalogato nella *Tavola 8*, per il quale sono obbligatori il mantenimento e il restauro.
